# 坂元遺跡における古代の掘立柱建物群の検討

中川 渉

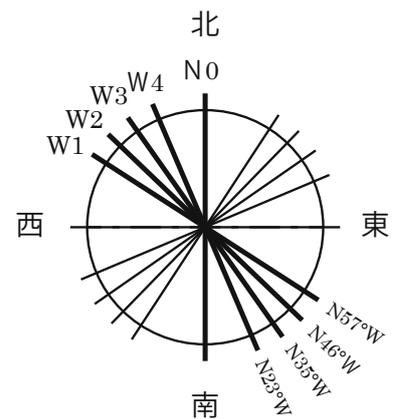
第1図 建物群の方位図

新たに「W4群」を加えて5分類とした（第1図に各分類の方位を図示する）。以下、その分類ごとの内容と特徴を記す。

『Ⅰ』では、棟の方位をもとに、建物群を「N0群・E1～E3群」の4種類に分類していた。しかし今回の検討を通じて、建物の軸線が山陽道に規制されて変化するという見通しに基づき、E1～E3群の分類基準とした方位を山陽道に合わせて90°ずらし、分類名も「W1～W3群」と変更する。また

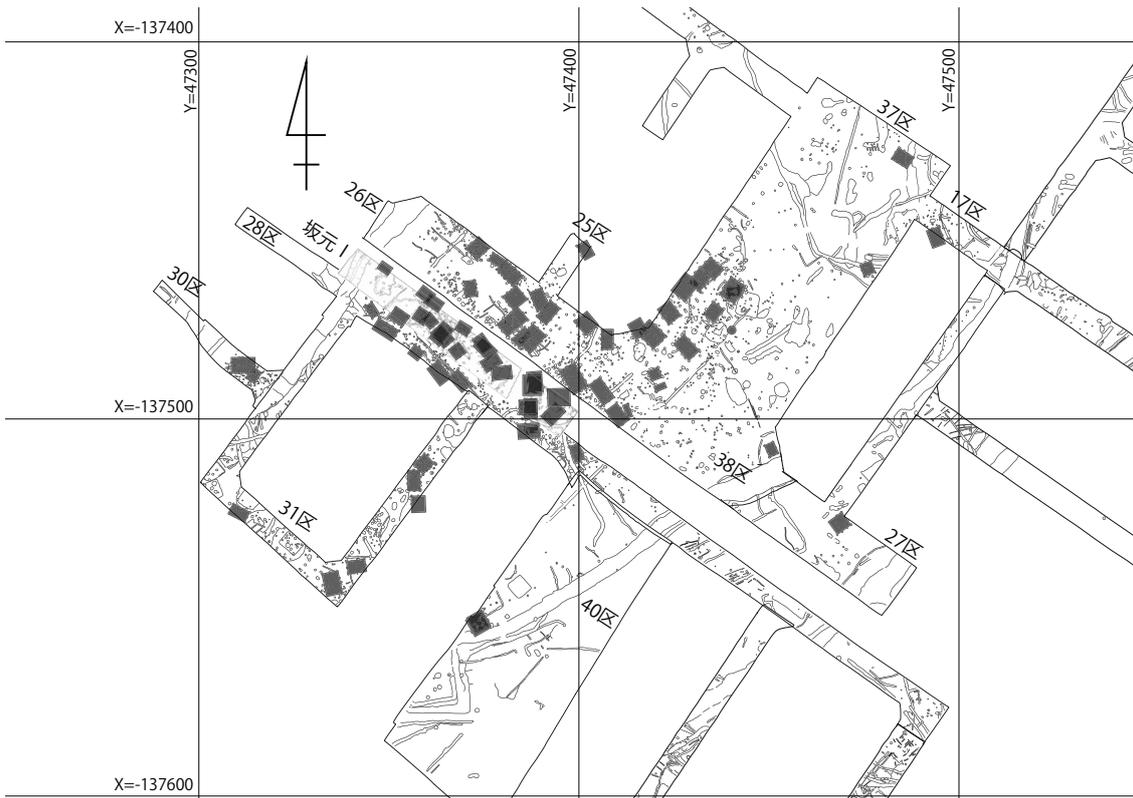
第2図 掘立柱建物群全図

『Ⅱ』には非常に広い範囲の調査区が所収されているが、報告書で指摘された約80m四方の「中心区画」とその周辺にあたる17区・25～28区・30～31区・37～38区・40区で報告されている68棟に、新たに26区で復原できた1棟（仮番号S B 2624）を加えて検討を行った。その結果、53棟の建物跡からデータを抽出することができ、『Ⅰ』の20棟と合計して73棟の建物（第2図）の属性を一覧表（表1）に提示した。

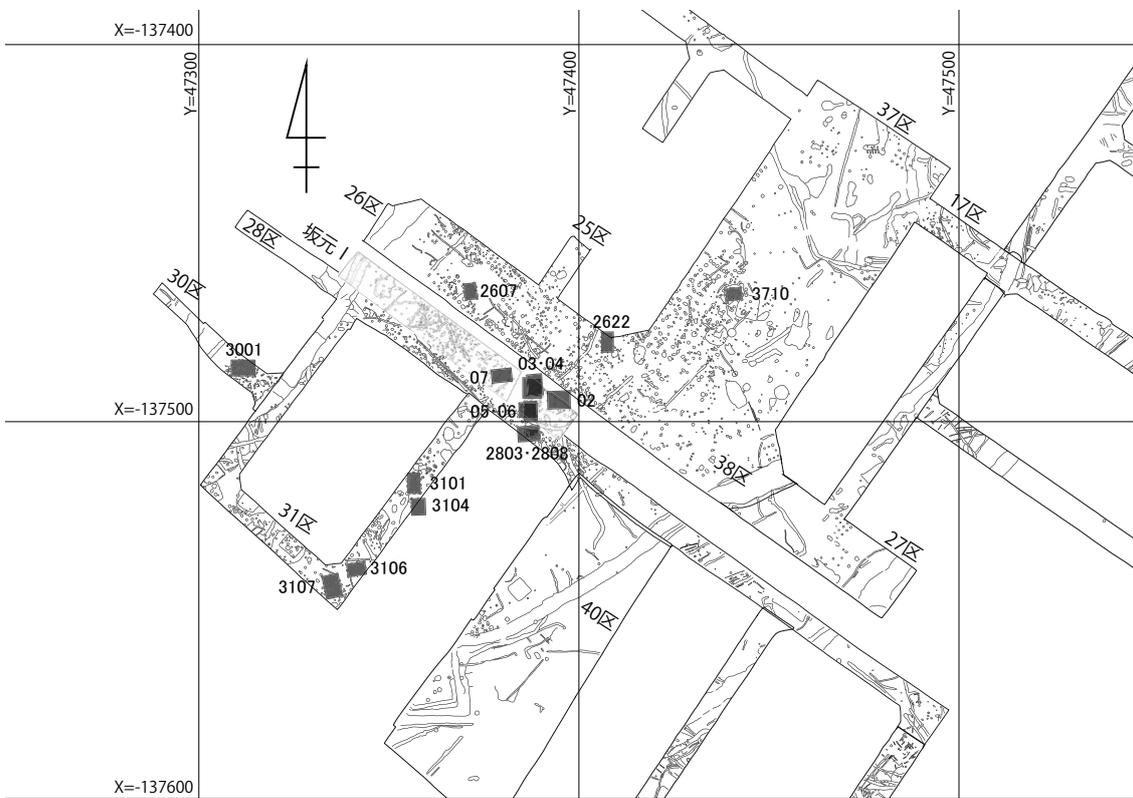
第3図 N0群の掘立柱建物

①「N0群」（第3図）

建物の軸線が概ね東西南北の正方方位に向くものである。16棟の建物を含み、棟の方向はN0～12°W（東西棟はE0～8°N）の範囲に収まる。

南北正方方位の建物は対象範囲の中心付近から国道2号に近い『坂元遺跡Ⅲ』の調査区にまで散在的に広がっている。なお「中心区画」とされる範囲内では、大型の方形掘り方の柱穴をもつSB03・04、SB05・06が同一箇所重複して建て替えられている。

まず「N0群」ではSB04・05・2803から「I期」の土器が出土しており、他に「II期」に下る資料はない。切り合い関係では、SB02が「W2群」のSB01に切られている一方、SB3101は「W2群」のSB3102を切っている。

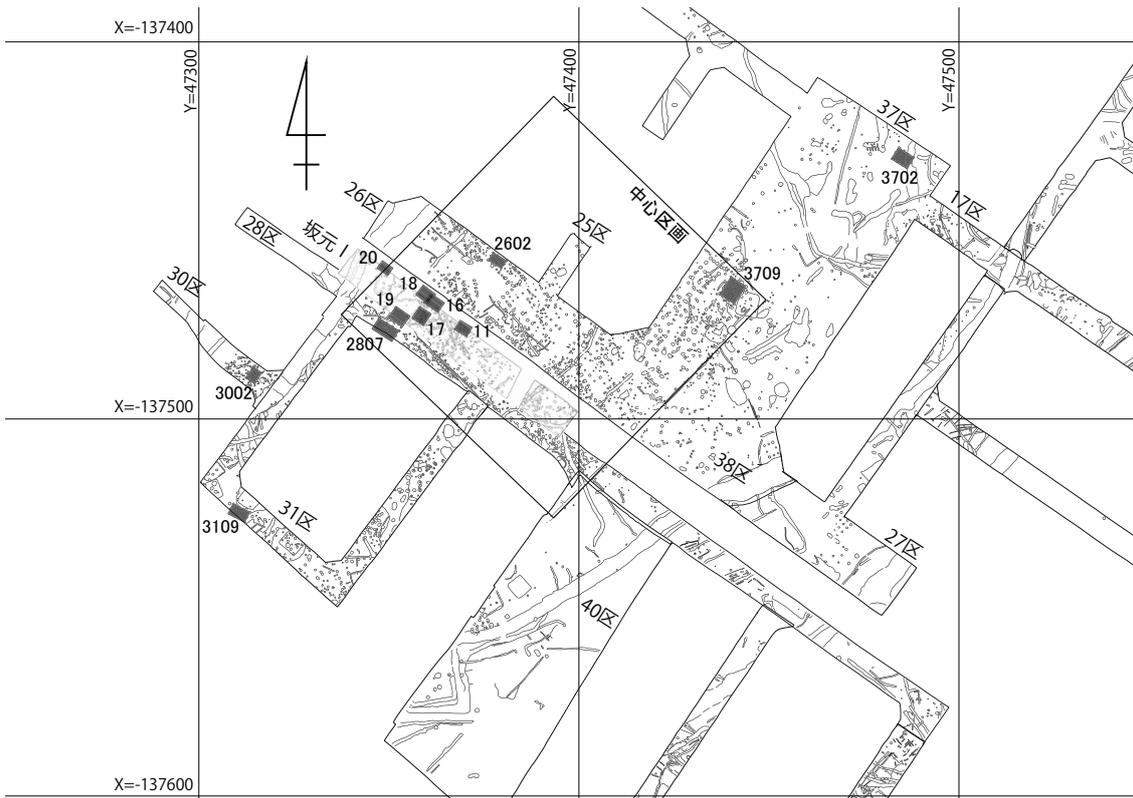
第4図 W1群の掘立柱建物

②「W1群」（第4図）

軸線が北から西へ57°前後振るものである。12棟の建物を含み、棟の方向はN55～61°W（南北棟はN33～34°E）の範囲に収まり、東西棟のものが多く。

建物は「中心区画」の主に西寄りに分布する。

「W1群」ではSB16・17・3709から「II期」の土器が出土している。なおSB19からは「I期」の土器が出ているが、ちょうど当該期の資料が多量に出土したSX04の埋土に柱穴を掘り込んでいるので、混入品の可能性が考えられる。『I』では一連の建物としてSB18・20も「I期」としていたが、判断を修正する。切り合い関係では、SB11・2602がそれぞれ「W2群」のSB14・2603に、SB17が「W3群」のSB15に切られている。

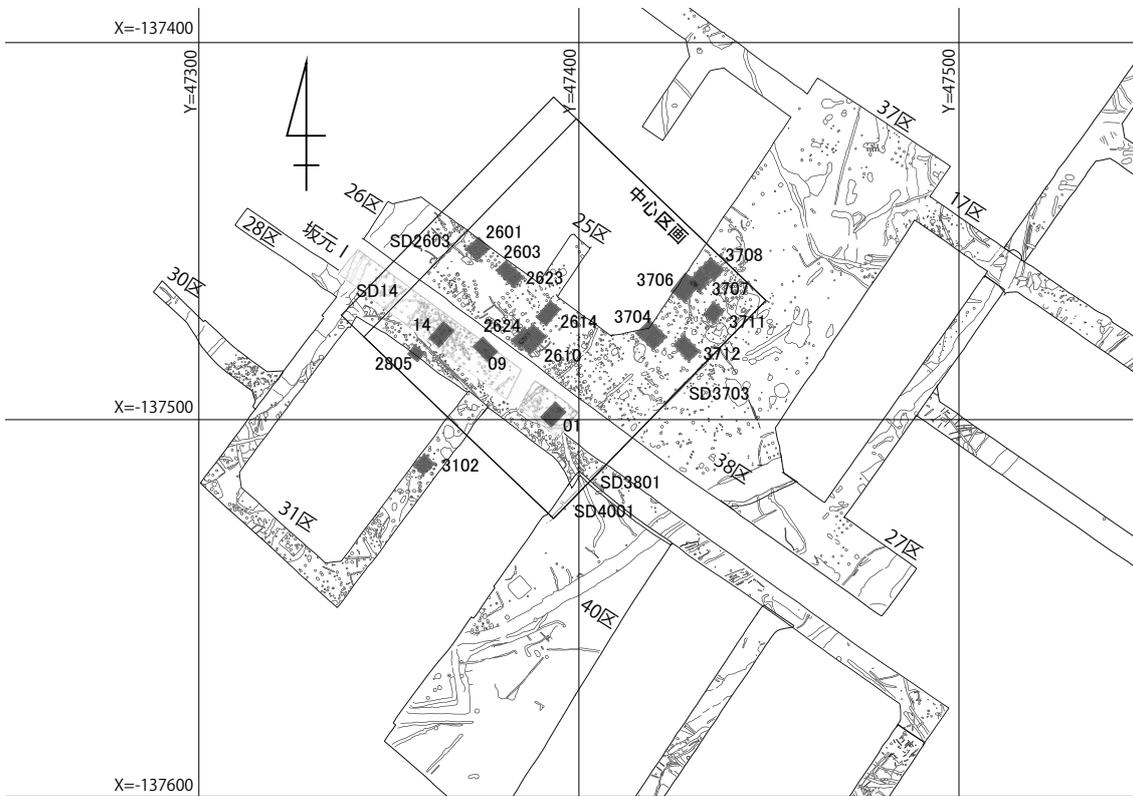
第5図 W2群の掘立柱建物

③「W2群」（第5図）

軸線が北から西へ46°前後振るものである。17棟の建物を含み、棟の方向はN43～47°W（東西棟はN37～46°E）の範囲に収まる。

「中心区画」の東側を仕切る溝SD3703、SD3801、SD4001および西側の段丘崖の内側に沿う溝SD2603、SD14の方位もW2群と同じN44°Eを示しており、建物はその区画の全域に分布している。「中心区画」との相関性が最も強い建物群といえる。

「W2群」ではSB01から「II期」の土器が、SB3707から「I期」の土器が出土している。切り合い関係では、SB01が「N0群」のSB02を、SB14・2603がそれぞれ「W1群」のSB11・2602を切っており、SB3102が「N0群」のSB3101に、SB09・3704がそれぞれ「W3群」のSB10・3703に切られている。

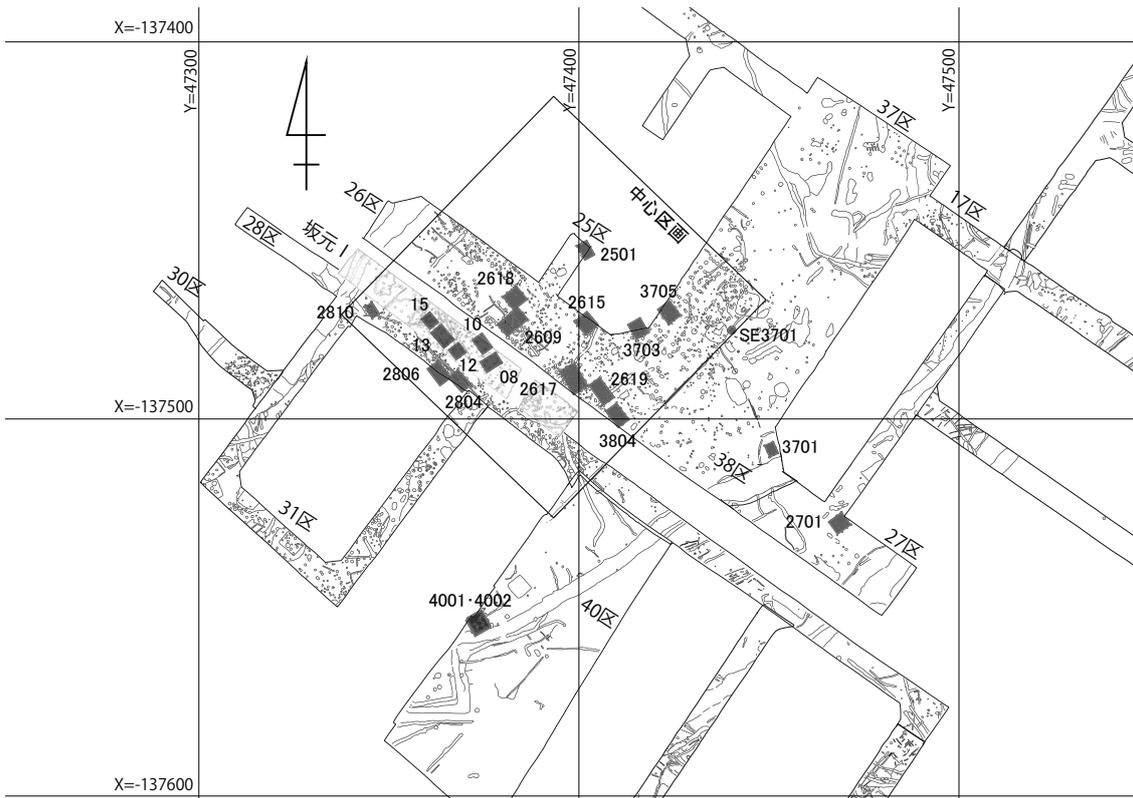
第 6 図 W 3 群の掘立柱建物

④「W3群」（第6図）

軸線が北から西へ35°前後振るものである。21棟の建物を含み、棟の方向はN29～42°W（東西棟はN50～58°E）の範囲に収まり、東西棟のものが多く。

建物は「中心区画」の主に中央から東寄りに分布する。

「W3群」ではSB2609・2615・2617・2619から「II期」の土器が、SB2804から「I期」の土器が出土している。またSB2806から出土している丸瓦片も「II期」のものと考えられる。なお、SB12・13からは「I期」の土器が出ているが、SB19の場合と同様、下層遺構からの混入品の可能性が考えられる。切り合い関係では、SB15が「W1群」のSB17を、SB10・3703がそれぞれ「W2群」のSB09・3704を切っている。

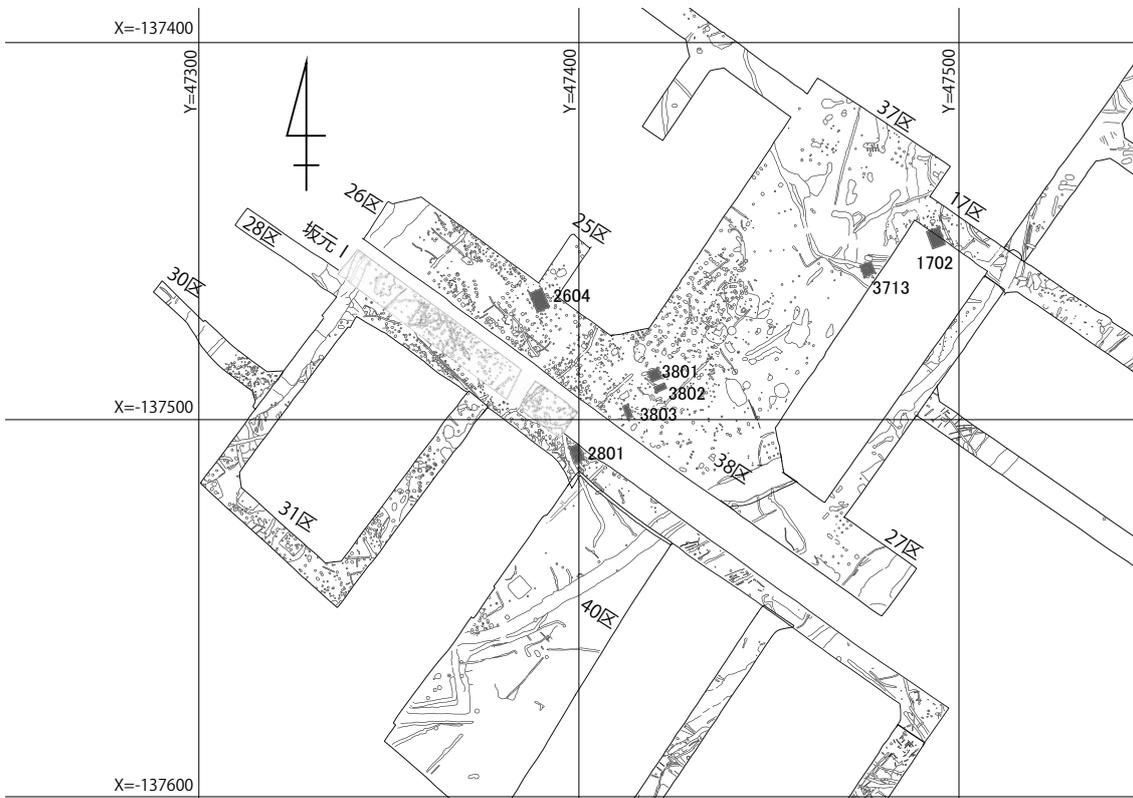
第 7 図 W 4 群の掘立柱建物

⑤「W4群」（第7図）

軸線が北から西へ23°前後振るものである。7棟の建物を含み、棟の方向はN20～24°Wの範囲に収まり、東西棟のものが多く。

建物の分布は「中心区画」の東端に多いが、区画との相関性は不明である。

「W4群」ではSB3801から「II期」の土器が出土している。データを抽出しえた建物の中では、切り合い関係はない。
