13 お宅拝見—大中遺跡復元住居—

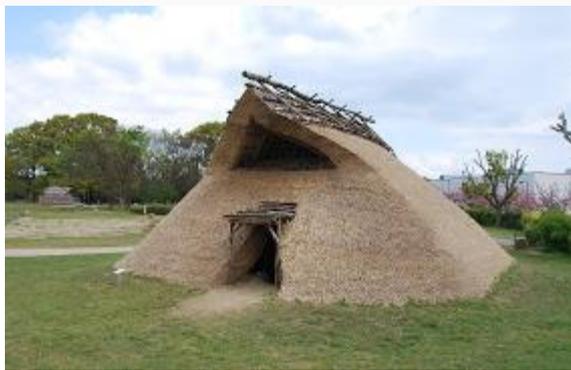
修理後の復元住居の外観

今回ご紹介するのは、西側入り口の一番手前の住居です。令和2年1月に屋根の修理が終わったばかりの住居で、外観はカヤがきれいな状態です。

修理前と少しだけ変わったのは、屋根の端の部分にあった千木と呼ばれる角状の飾りがなくなった点です。雨で傷みやすいので今回は再現しませんでした。

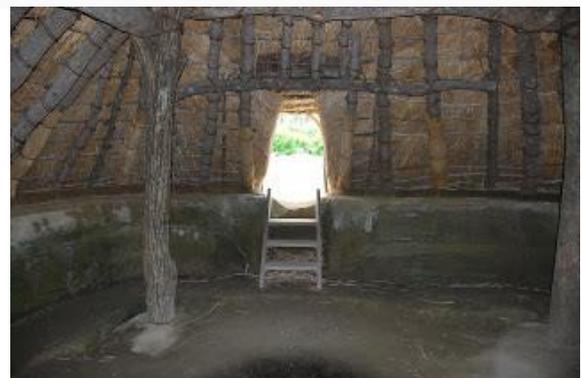
柱が4本建っており、その上に梁（はり）と桁（けた）が載っています。梁と桁には垂木（たるき）が斜めにかかっており、屋根を支える構造です。垂木には小舞（こまい）と呼ばれる細い木が横方向に結びつけられています。この小舞に屋根であるカヤが結びつけられています。

真ん中にくぼんだところがありますが、そこで火を焚いていました。家の真ん中より外側の床が、1段高くなっているのも特徴の一つです。

復元住居の内部

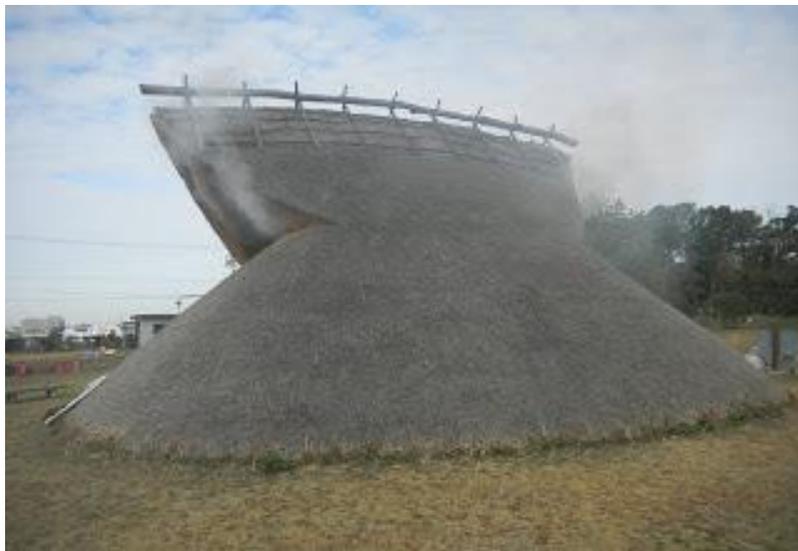
修理が終わった復元住居については、燻蒸（くんじょう）作業を月2回行っています。

この作業は、復元住居内で松葉を燃やして煙を出し、煙の成分を住居内に付着させることで、害虫を防ぎ、カビが生えにくいようにするために行っています。虫だけでなく、中で作業をする人も一緒にいぶされてしまいます。

燻蒸中の復元住居

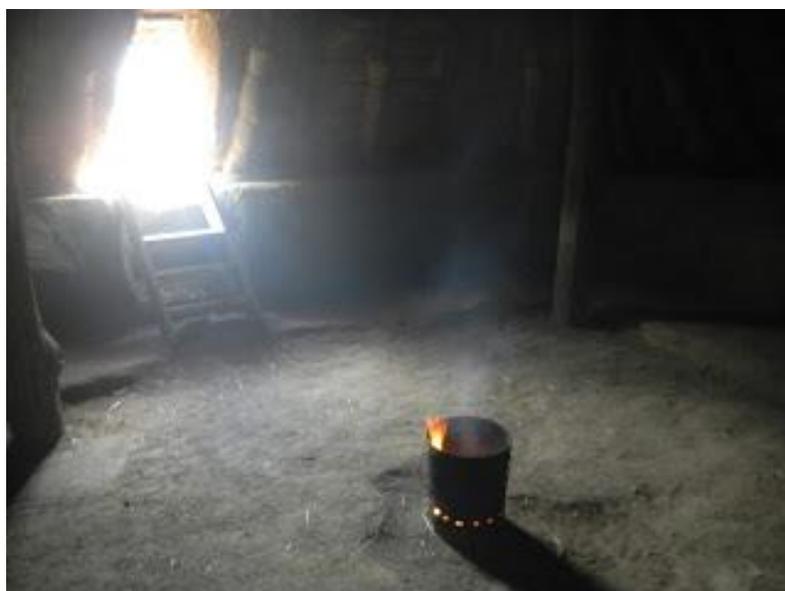
燻蒸中の復元住居の内部
